# 漁業集落排水施設における劣化状況調査

Research on deterioration condition in the drainage facilities for fishing village

大賀之総<sup>\*</sup>、広島基<sup>\*\*</sup>

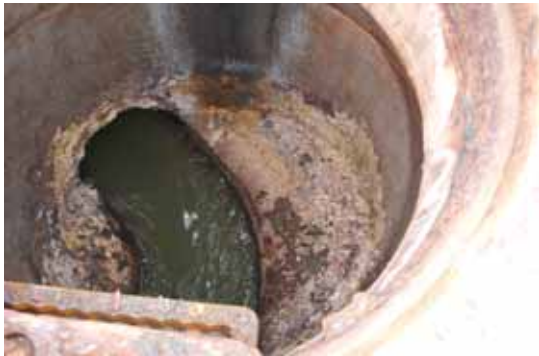
写真 1 微生物腐食を受けたマンホール

写真 1 は、コンクリートの微生物腐食を受けたと考えられるマンホールである。

潜伏期後期から進展期に至る劣化過程とみられ、はく落した表面から内部コンクリートが褐色化している部分が見られた。褐色化の原因は微生物腐食化によって生成された硫酸によって、コンクリート硬化体の分解が生じ、その結果として鉄筋中の鉄イオンが遊離し、表面付近に移動したものによるものと考えられる。

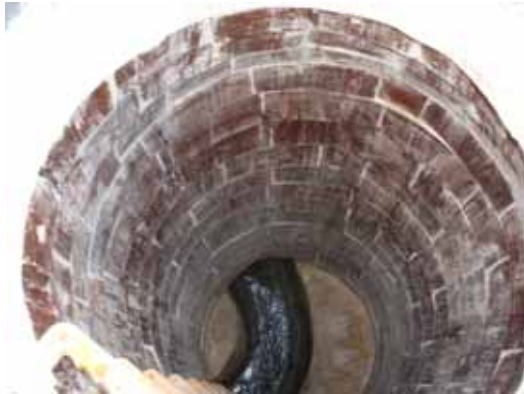
写真 2 はマンホール内部に汚泥焼成レンガを貼り付け、硫酸による腐食を防止した対策例である。

写真 2 泥焼成タイル貼付後のマンホール

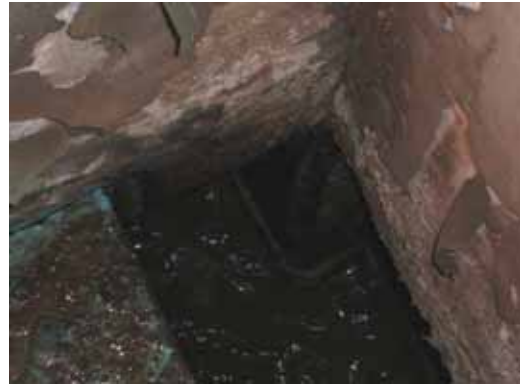
写真 3 は処理施設における劣化事例で、FRPライニングの剥れにより露出したコンクリート表面にマンホール同様、微生物腐食を確認した。

写真 3 水槽躯体ライニングの剥離  
(流量調整槽)

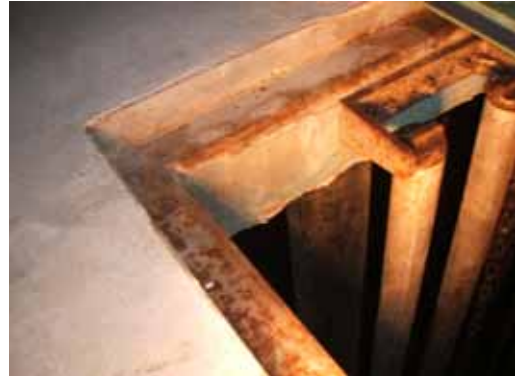
また、処理施設の設備類に硫化水素の放散によるものと考えられる発錆を確認した。現時点では処理施設の運転に大きな影響を及ぼさないが、破損すると維持管理に支障が出るので、早期の交換が必要である。

写真 4 原水ポンプガイドパイプの腐食

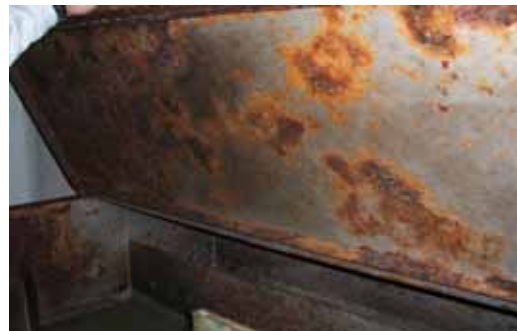
写真 5 汚水計量槽蓋の腐食

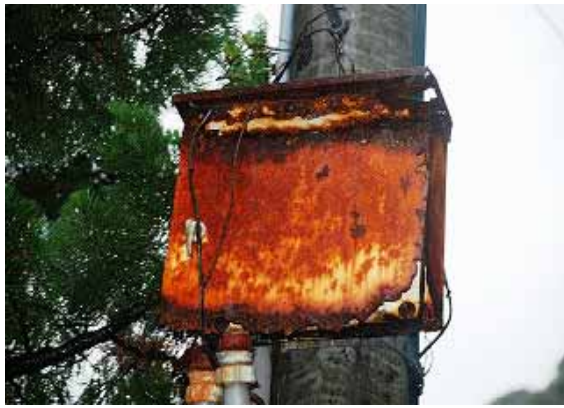
写真 - 6 は屋外部に設置された電力引込柱の装柱設備であり、塩害による腐食が激しく、屋外に設置される設備は、耐食性の材質等の検討が必要である。

写真 - 6 屋外引込柱の装柱類の腐食

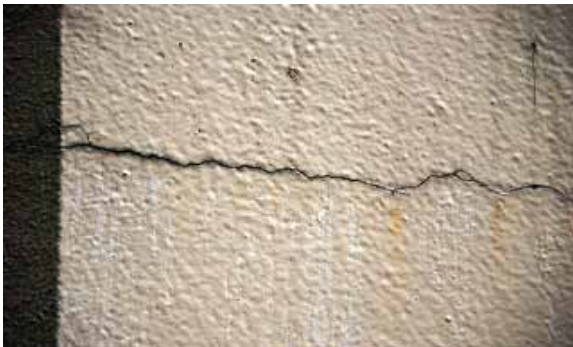
また、写真 - 7 のように水槽部壁部に水平クラックが生じており、塩分が内部に混入する恐れがあるので、早期の補修が必要である。大規模な地震が発生した場合、設計基準強度が低下した構造物では被害を増大させることになるので、早期の補修が必要である。

写真 - 7 処理槽躯体での水平クラック

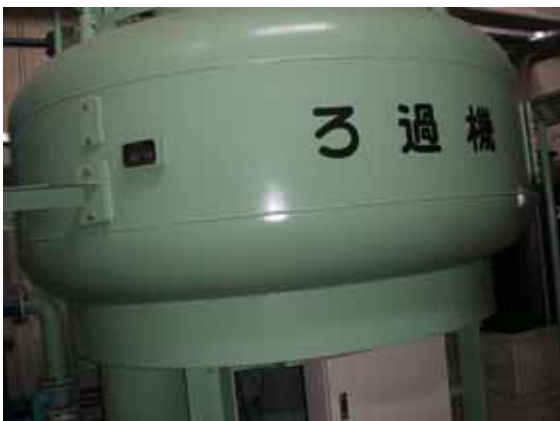
一方、写真 8 のように屋内の機械設備については腐食現象が見受けられなかった。漁業集落排水施設の場合、総上屋形式は塩害の影響を緩和するようである。

写真 - 8 屋内に設置されたるろ過機

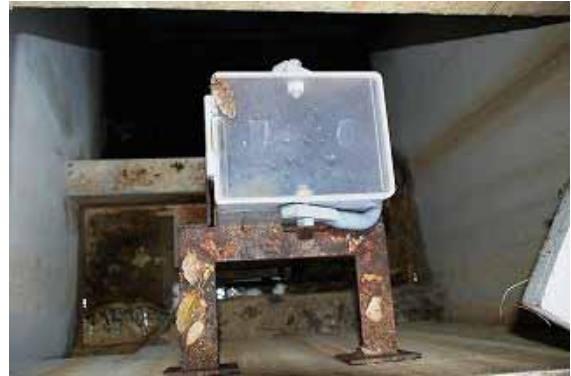
写真 - 9 は消毒槽における腐食で、処理水と次亜塩素酸カルシウムとの接触によって発生する塩素ガスの放散によるものである。消毒槽へ流入する配管等を水封構造にする等、塩素ガスの放散を最小限に抑える必要がある。

写真 - 9 消毒槽サポート（塩素ガス）
