台風18号による松合漁港高潮災害復興基本計画

業務名	松合漁港漁業集落環境整備事業基本計画調査（12-376）
委託者	熊本県不知火町
担当者	富田宏、（北村清）

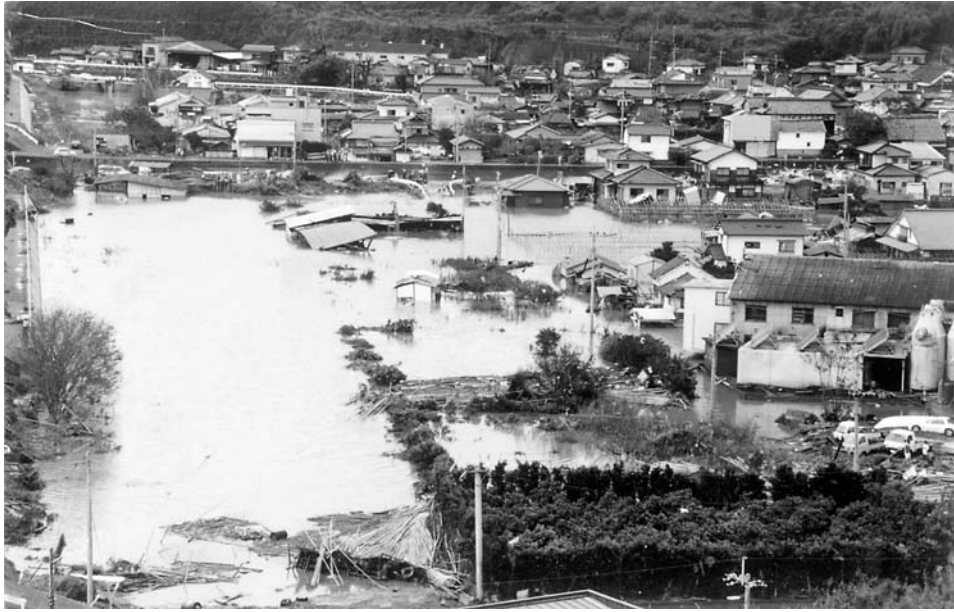
浸水状況写真

被災した方々からの証言によると、正確な時間は判らないが午前5時30分から50分ごろ、3箇所の船溜まりから越流した海水は、急速な水位上昇で住宅地域に浸水を始め、ほぼ同時に海岸堤防からも目視でパラベットの全長が海で見えなくなる程で越流し、堤防法面を下る水勢は堤防に面した家屋のガラス窓を突き破って室内に侵入してきたそうである。

また、水位の上昇速度は異常に速く、床面の畳が押し上げられた異常事態に気づいて外に脱出しようとしたがすでに遅く、平屋家屋の住人は逃げ場を無くし天井を突き破って屋根の上に脱出するしか助かる方法はないと判断している。なお、推定最高水位は、被災後のオガクズ等の湿潤水位痕跡より、+6.7mと推測され、この高さは、平屋家屋の屋根裏の高さに達している。

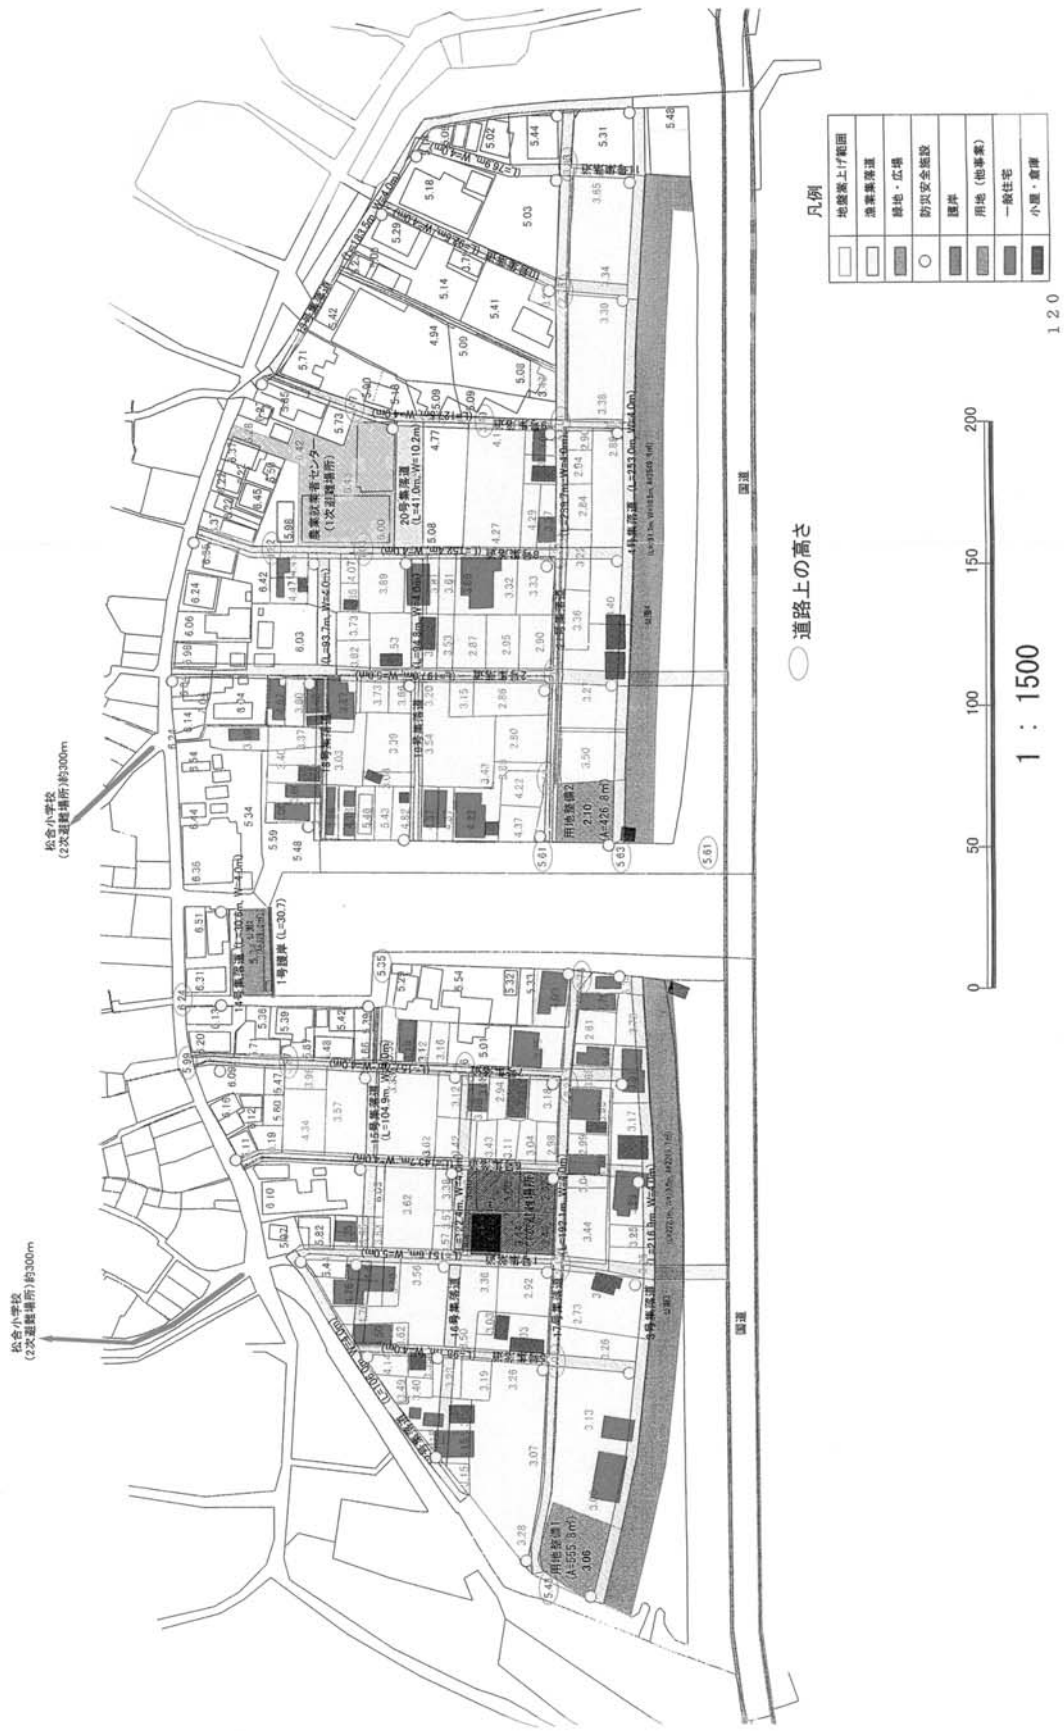
図 - 4 松合漁港漁業集落環境整備事業基本計画図

このような現状に鑑み、本事業計画では、①仲西船溜まり西側に公園1 (A = 約910m²) の一次避難公園 (*99.9.24.18号台風による高潮高さより高いDL + 7.0mの高さを確保すると共に、通常は近隣公園と兼用) を整備すると共に、②最終的な二次避難場所 (松合小学校) への主要な避難路となる1号集落道と2号集落道(他の集落道が幅員4mであるのに対して、1号・2号集落道の幅員は5mとした) を整備し、円滑な最終避難所への避難行動を支援する道路整備を図る。

緑地広場は、公園 - 1 (一次避難空地) 公園 - 2 (仲西船溜まり親水公園) 公園 - 3, 4 (遊水池の環境整備と合わせた遊水池緩傾斜緑地公園) について整備する。

危険区域の周囲の護岸・堤防等の外郭施設については、高潮等が来襲しても集落内への海水の侵入を防ぐよう高上げする。整備については、①仲西船溜まりの水門設置（漁港事業）②建設海岸（老人ホーム等）の護岸高上げ工（建設海岸事業）③和田・山須船溜まり、海岸民地部および海岸道路部の護岸高上げ工（漁港海岸高潮対策事業）④松合新港の整備（漁港事業）の整備が進められることになっている。（図 - 3）

また、基本配置は、既存の道路配置を踏襲し、対象区域内に立地する全ての宅地に接するよう計画する。
